Restaurierung der Stuckmarmorsäulen  
Im Fairmont Hotel Le Montreux Palace in  
Montreux (Schweiz)

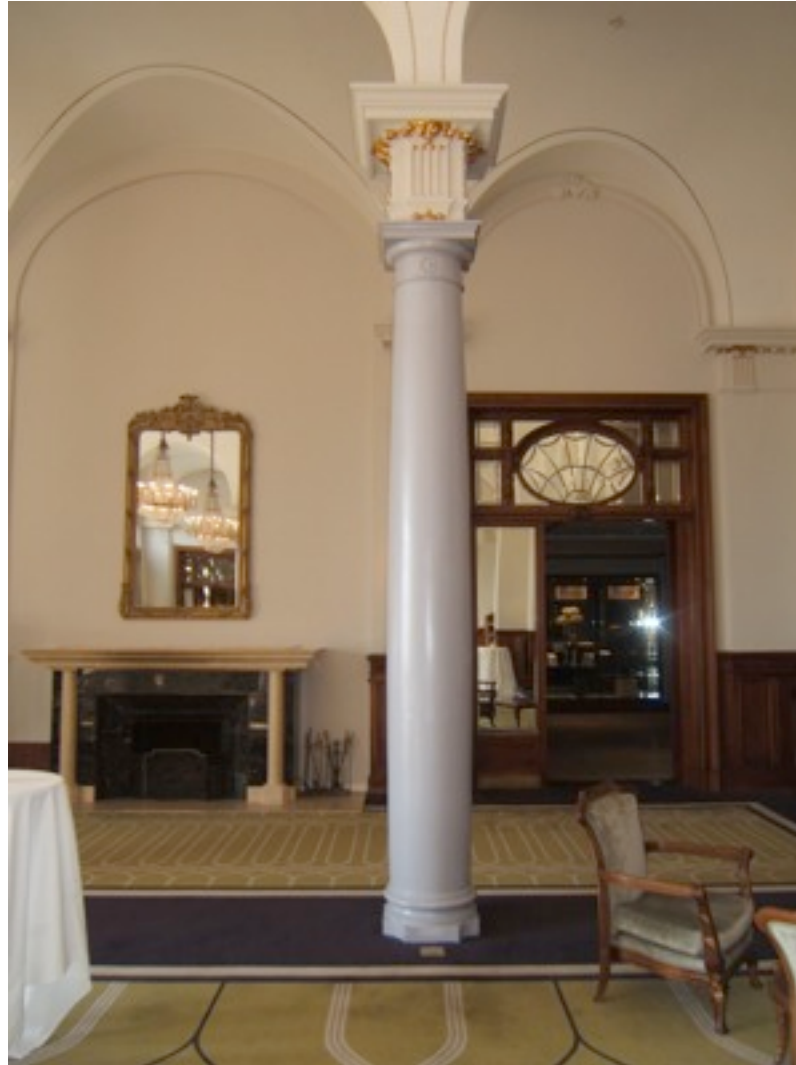
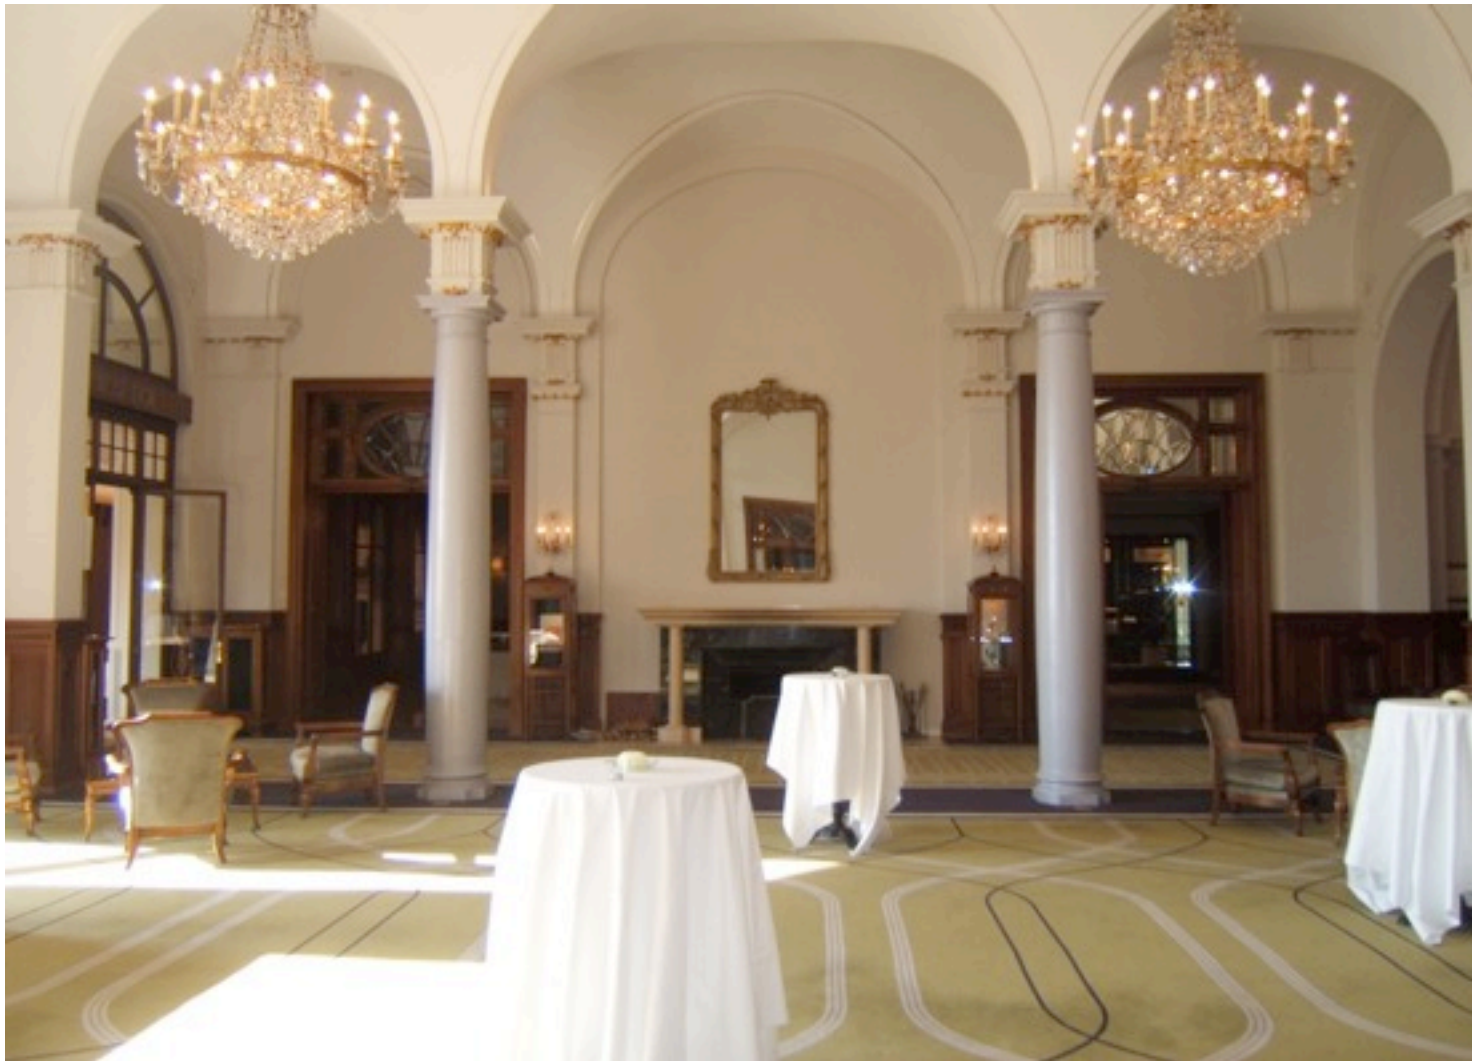
# Zustand der Säulen zu Beginn der Arbeiten

Die vorhandenen Stuckmarmorsäulen wurden im Bereich des Säulenschafes bei einer Renovierung des Hotels vor einem Jahr mit einem Acryllack lackiert, welcher nicht auf dem Untergrund haftete.

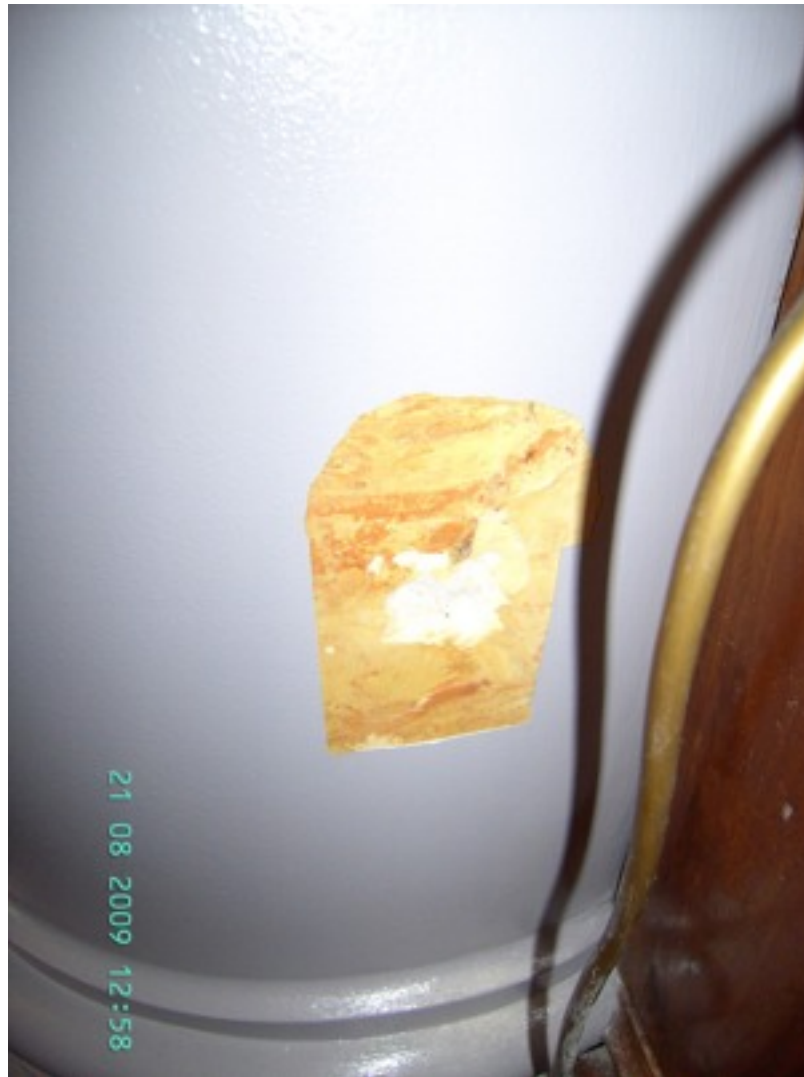
# Detailaufnahme des nicht haftenden Anstriches

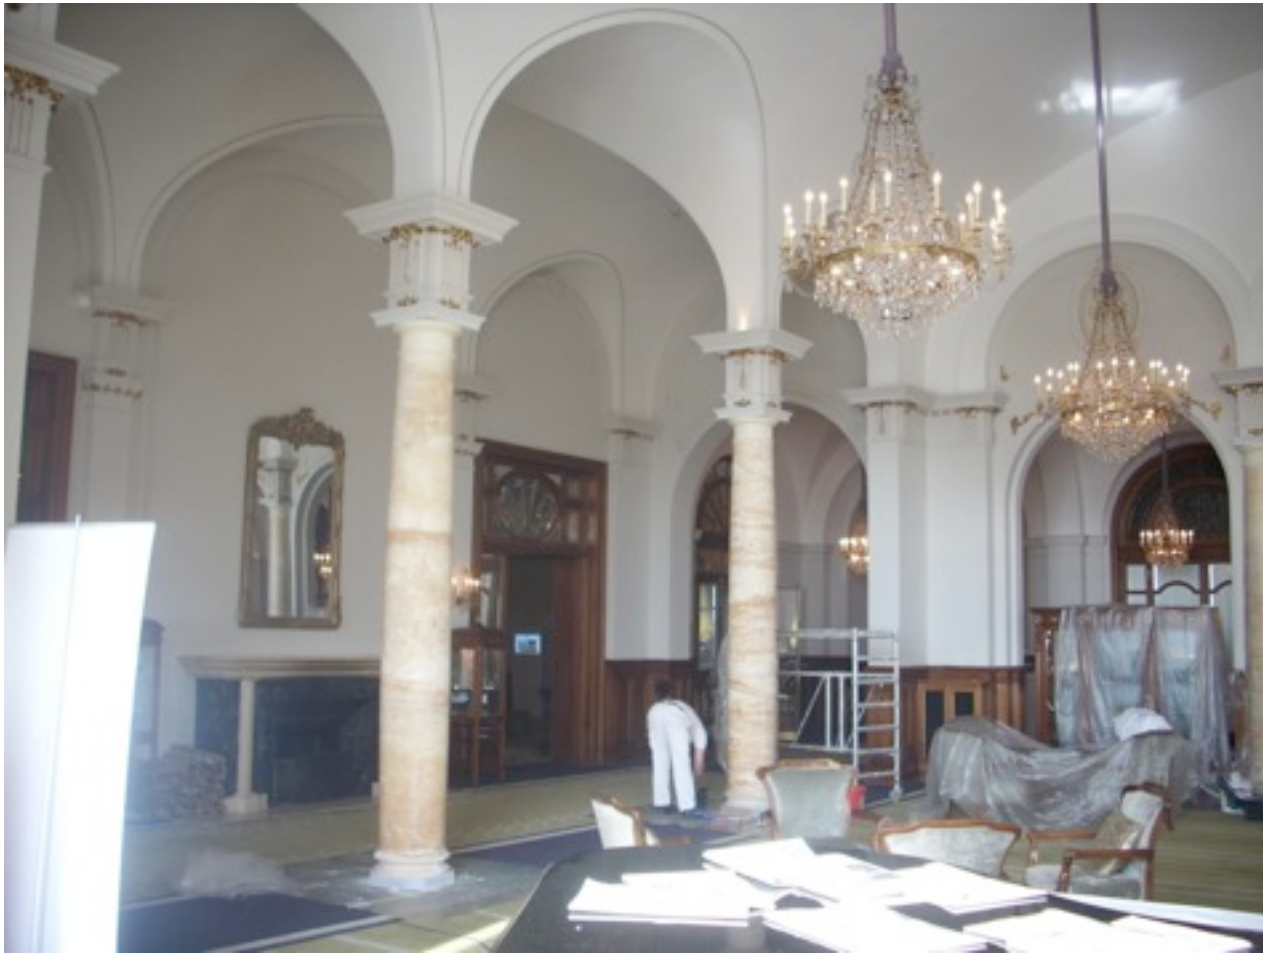
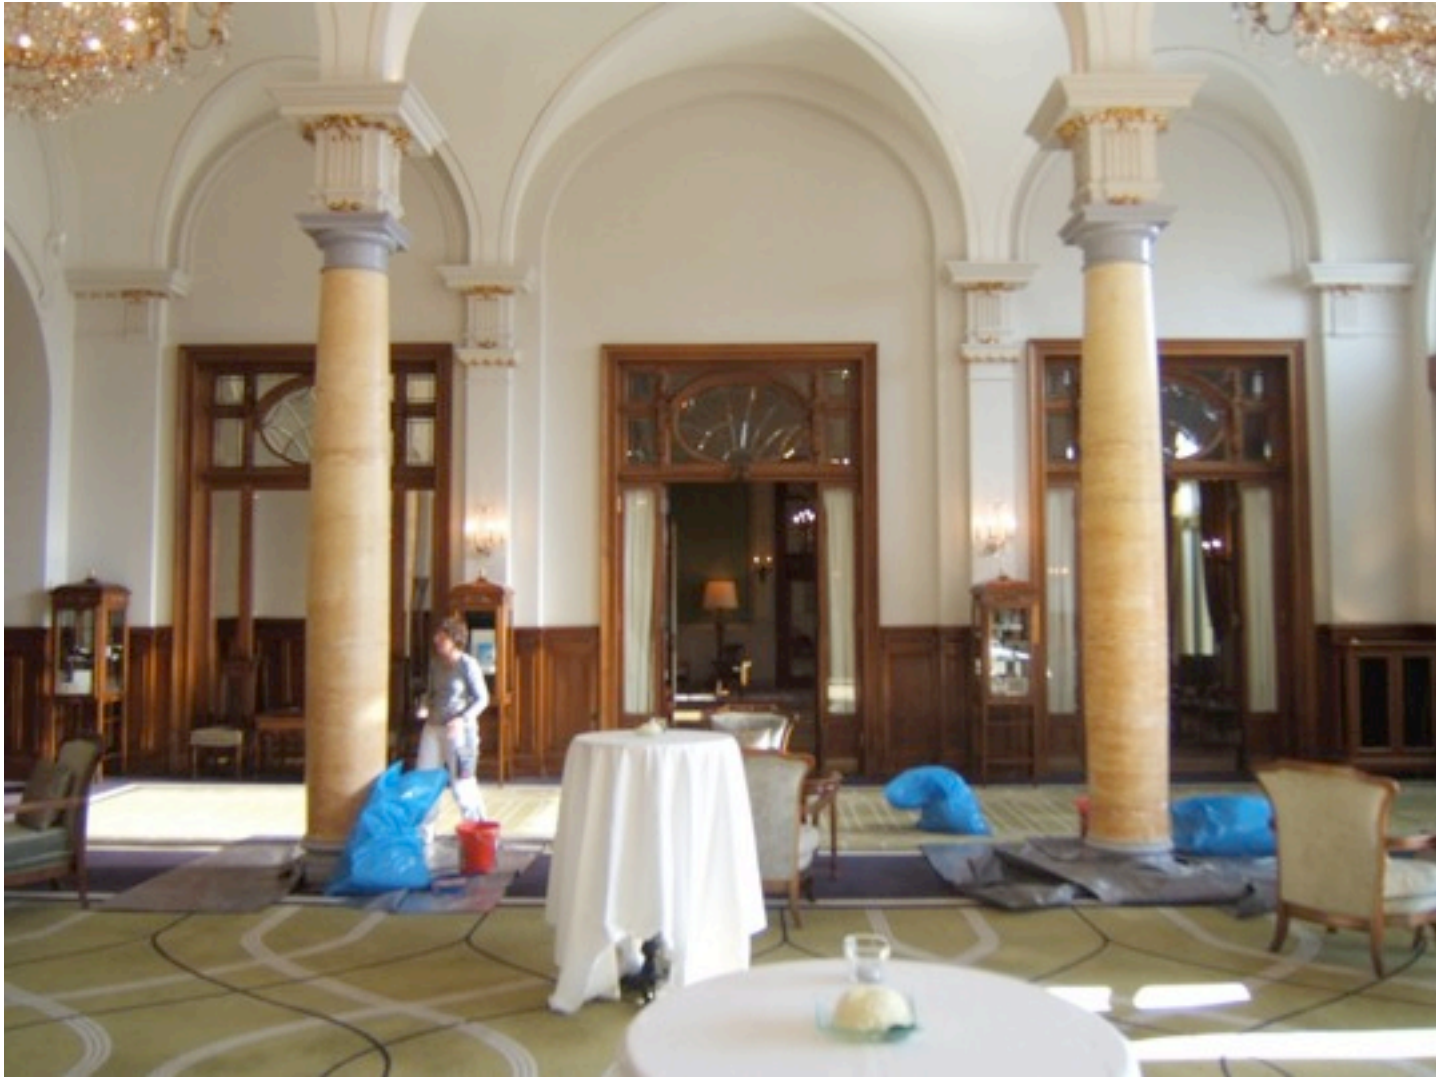
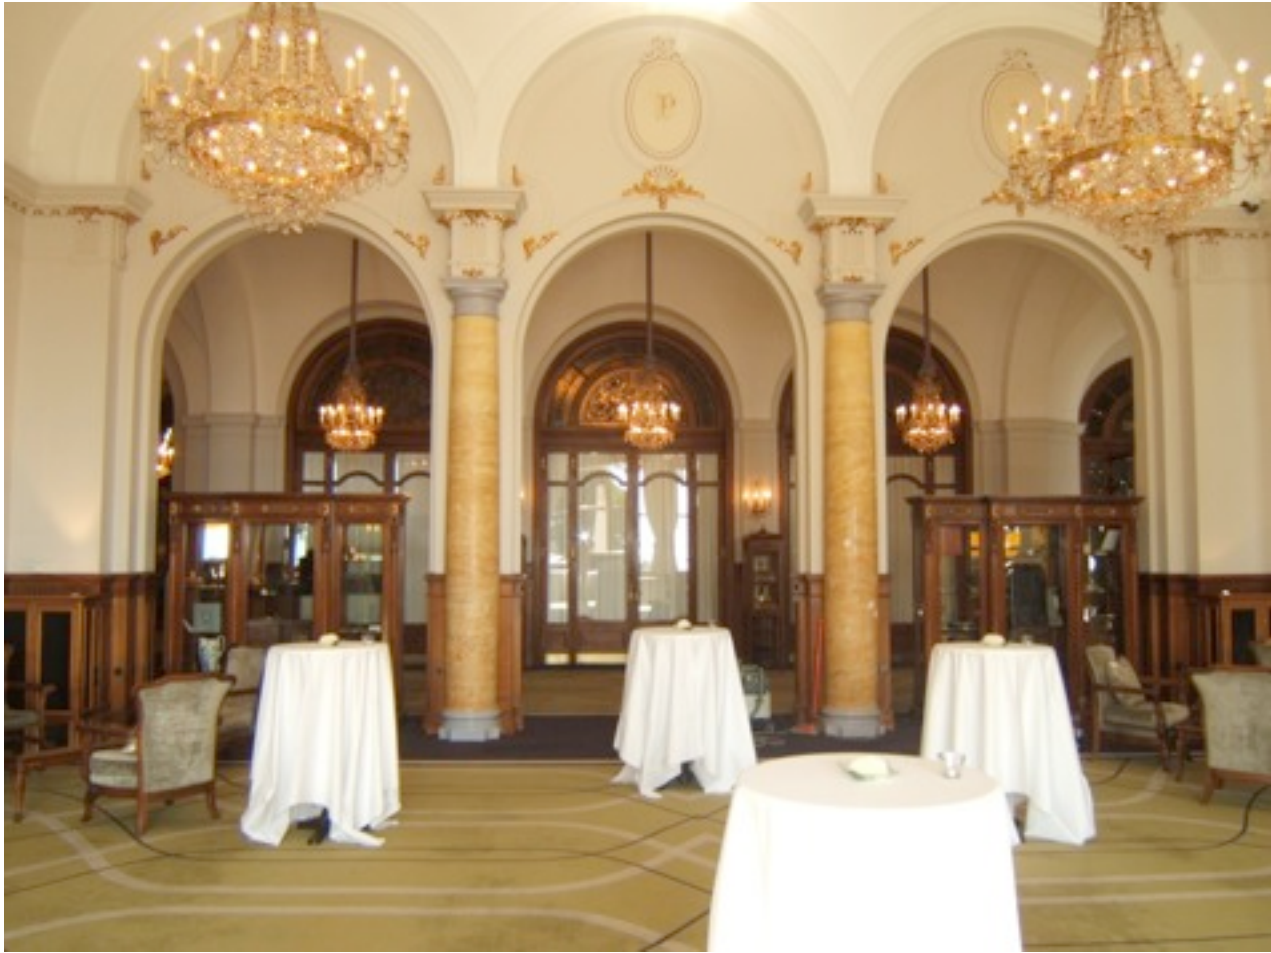
# Säulen nach dem Entfernen des Acryllackes

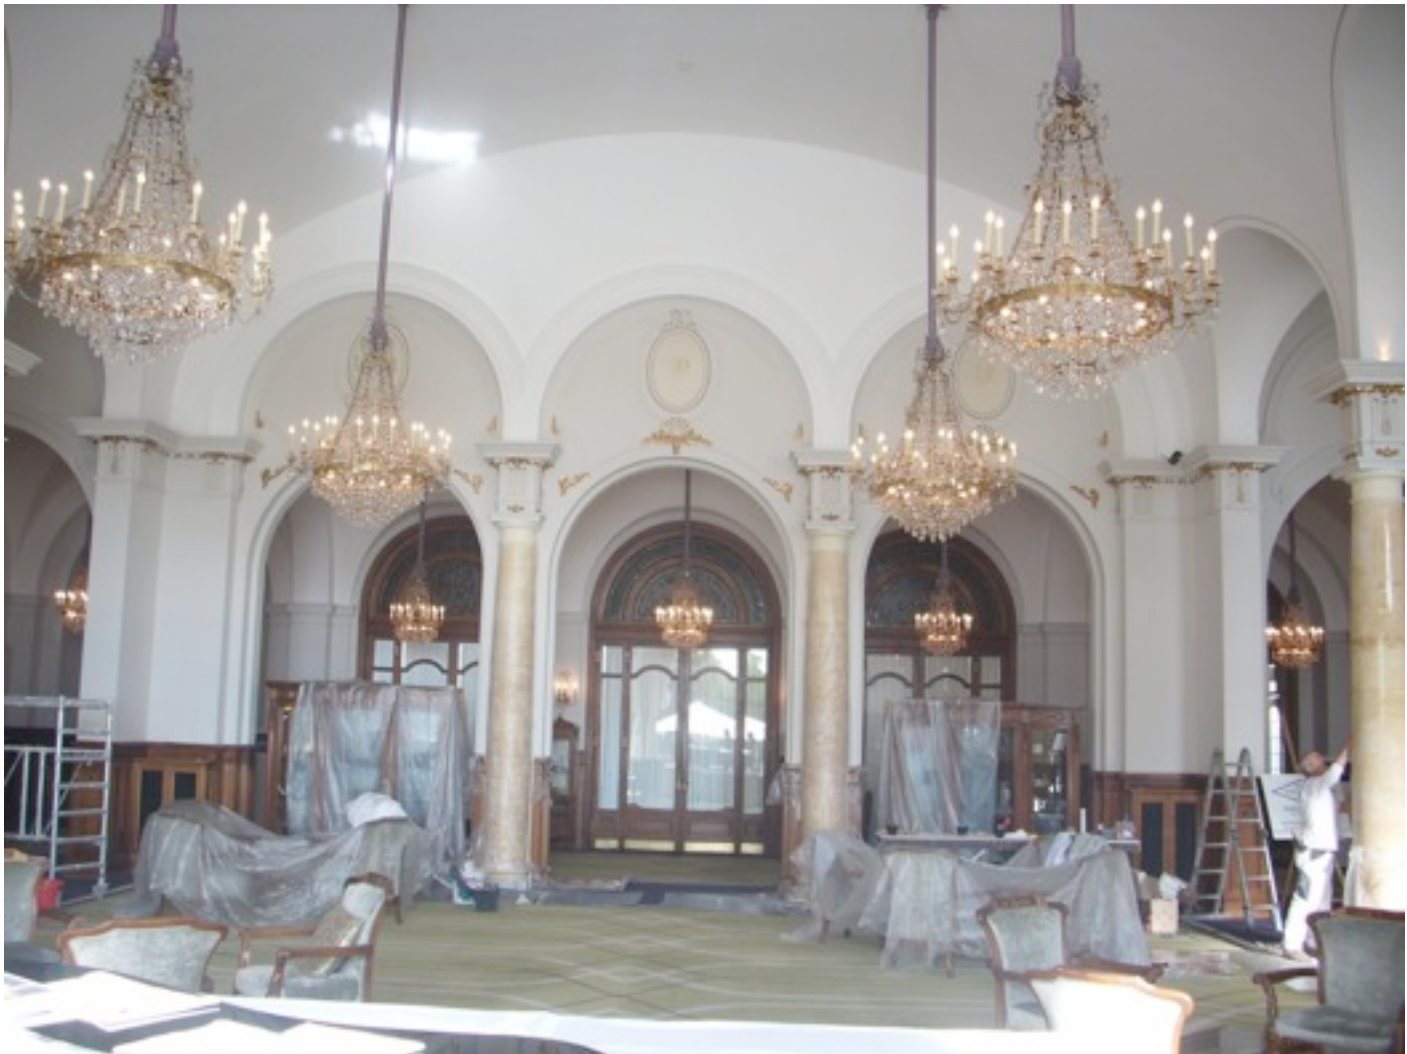
Der Anstrich im Bereich der Säulenbasis wurde durch Abbeizen entfernt

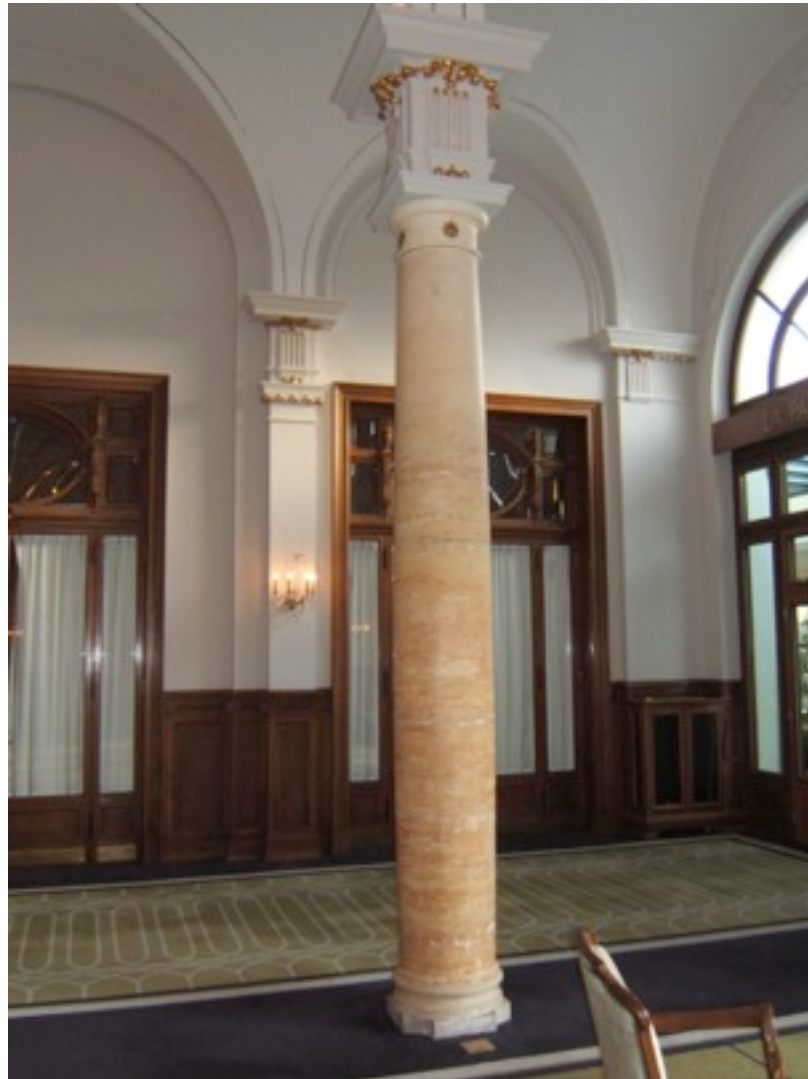
# Stuckmarmorsäule nach einem Zwischenschliff

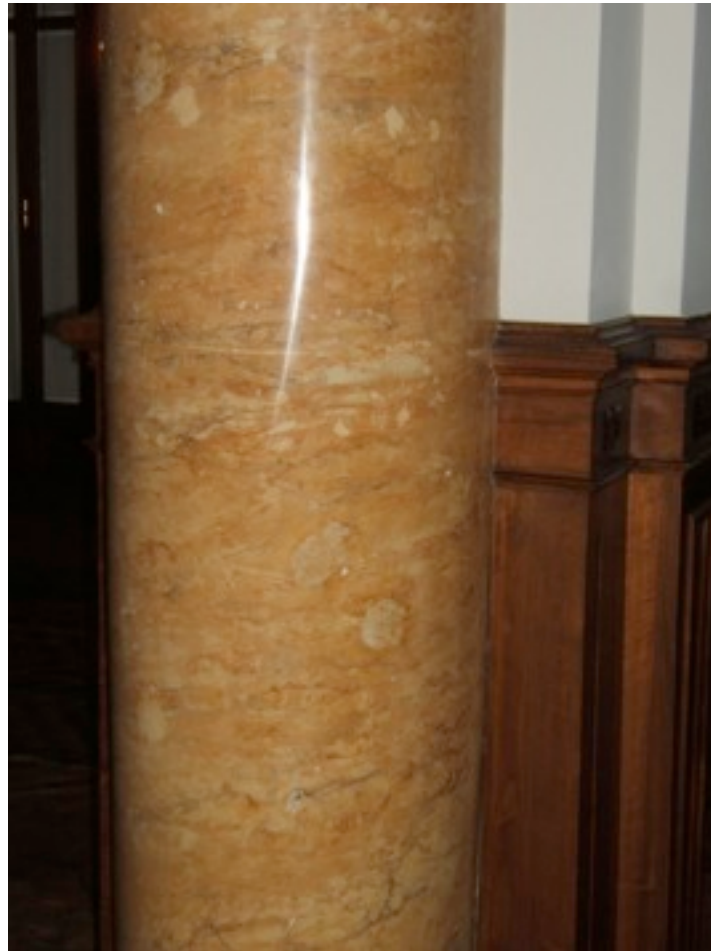
# Stuckmarmorsäule mit beigearbeiteten Fehlstellen nach der Fertigstellung

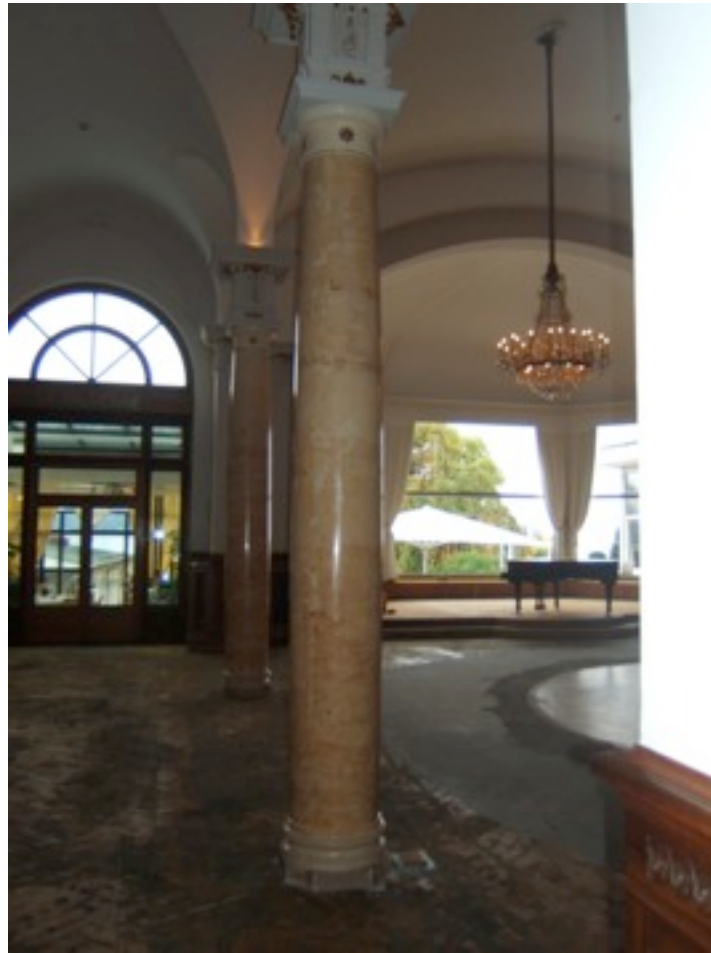
# Auf Hochglanz polierte Stuckmarmorsäule

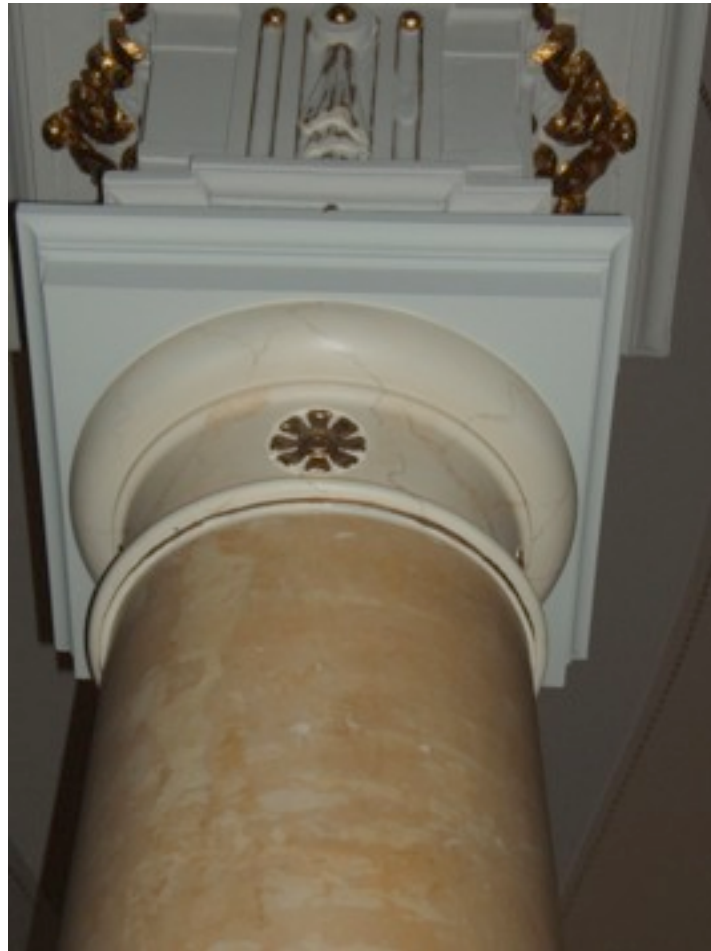
# Marmorierte und vergoldete Kapitelle

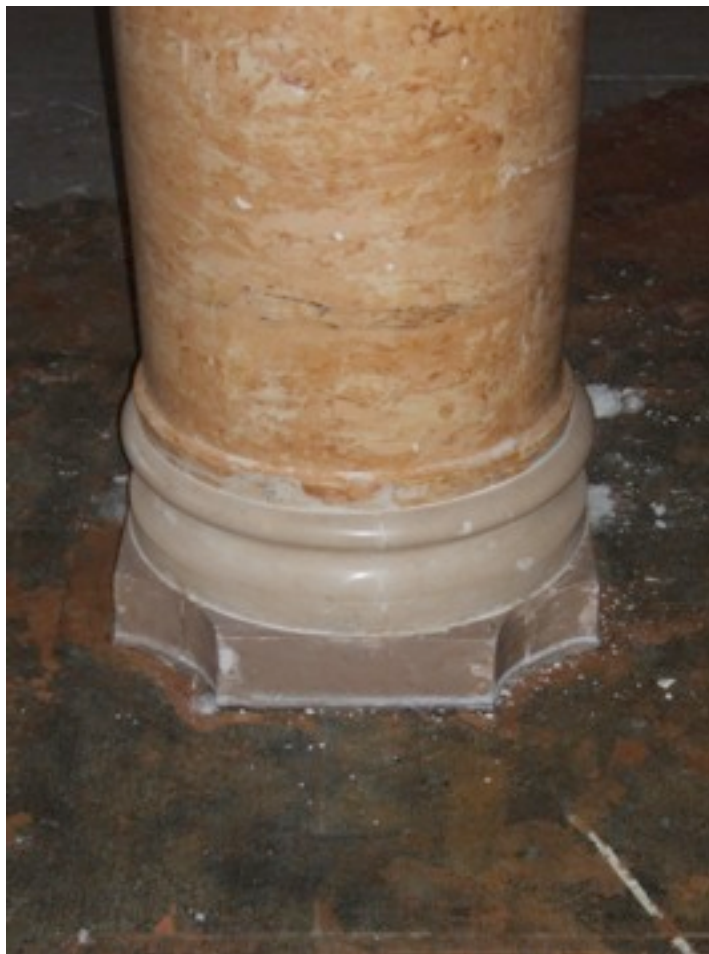
# Säulenbasis nach dem abbeizen des grauen Acryllackes

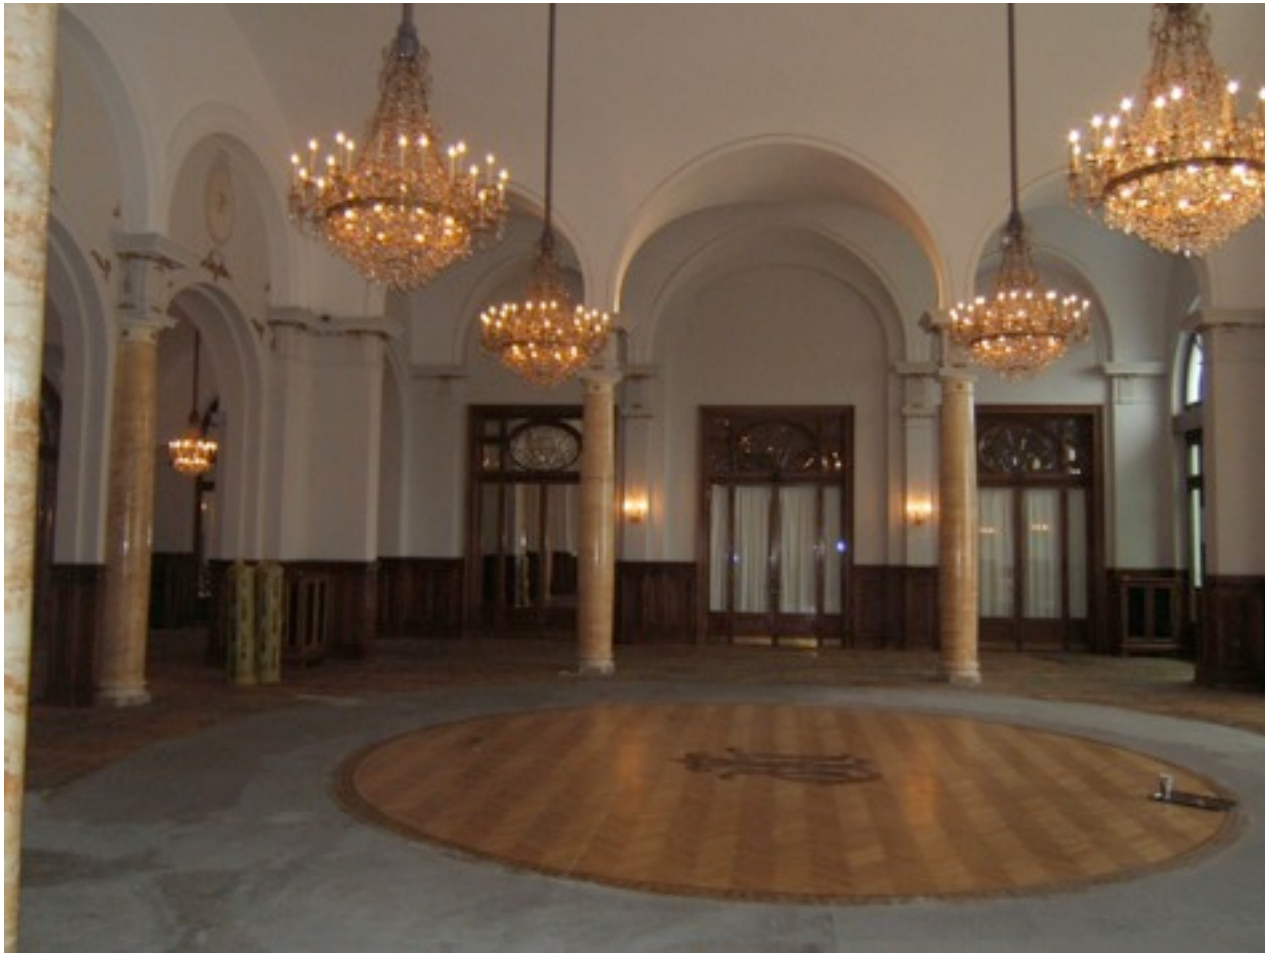
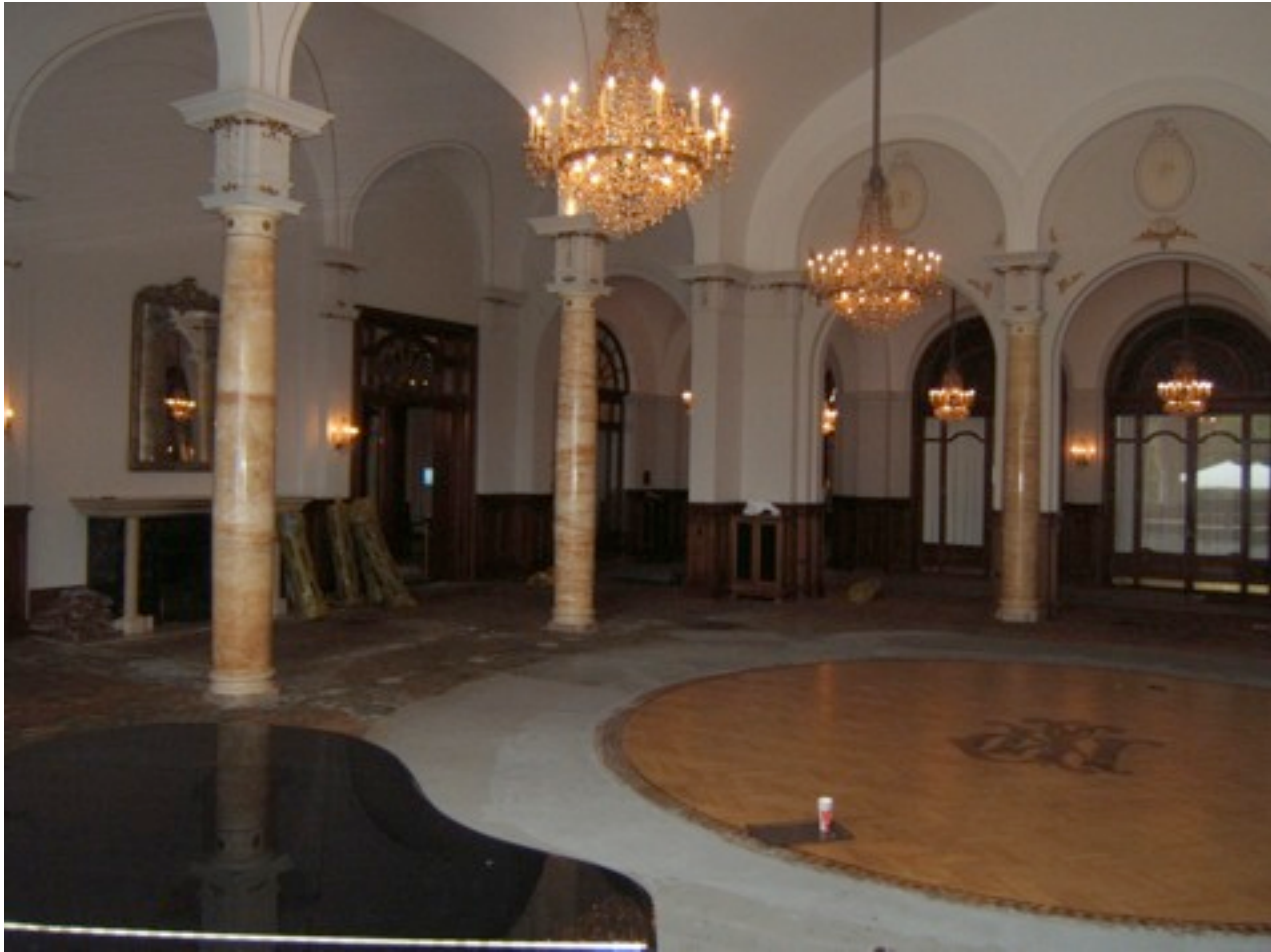
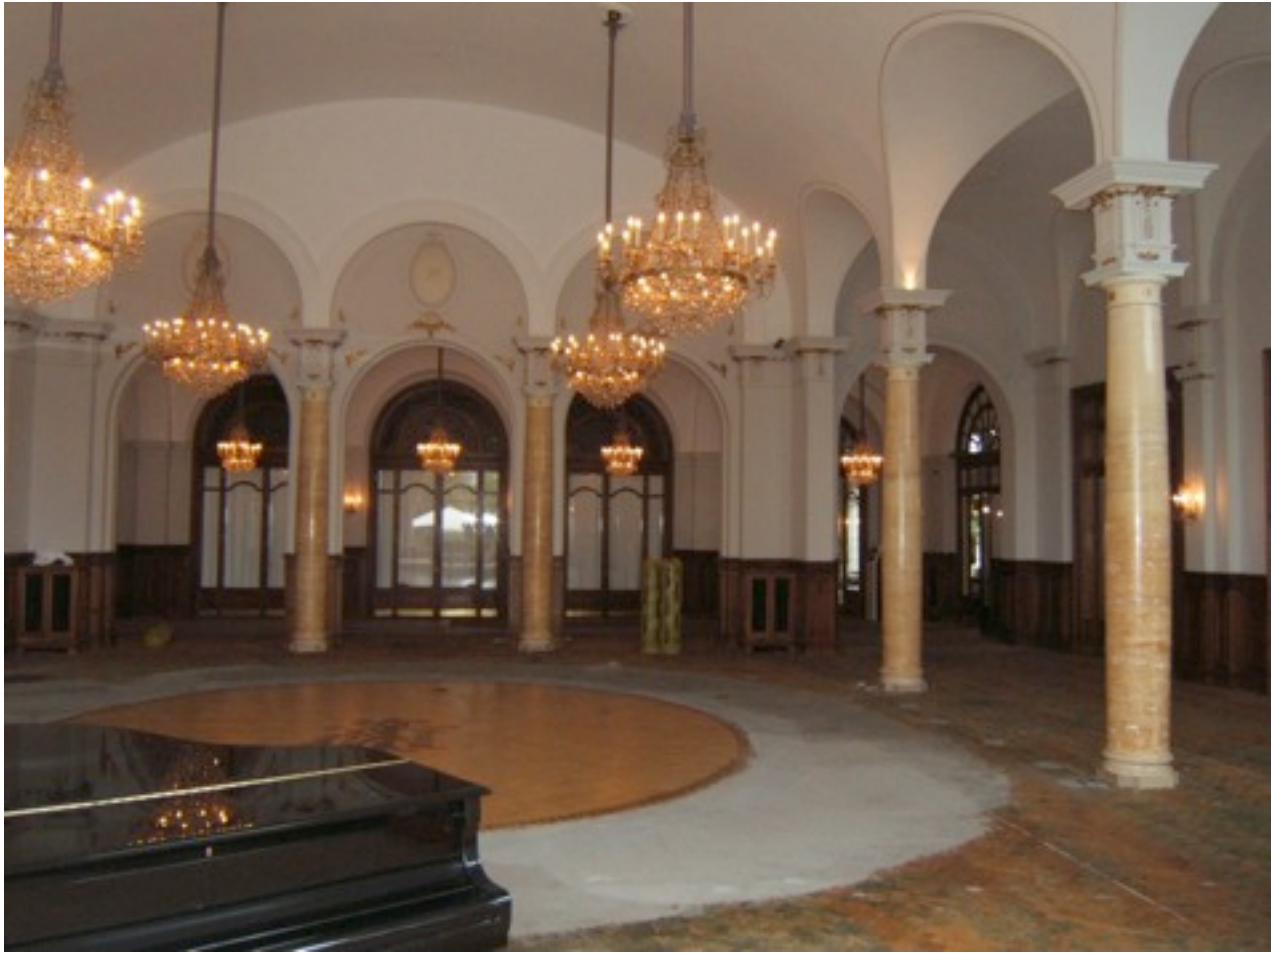
# Gesamtbild nach der Restaurierung
